# 道路インフラの維持管理に関する最近の話題

九州地方整備局での道路橋の災害対応  
— 平成28年(2016年)熊本地震の例 —

国土交通省 九州地方整備局  
道路保全企画官 鋤 淳司

1. 熊本地震の概要
2. 事例① 阿蘇長陽大橋
3. 事例② 桑鶴大橋
4. 事例③ 大切畑大橋

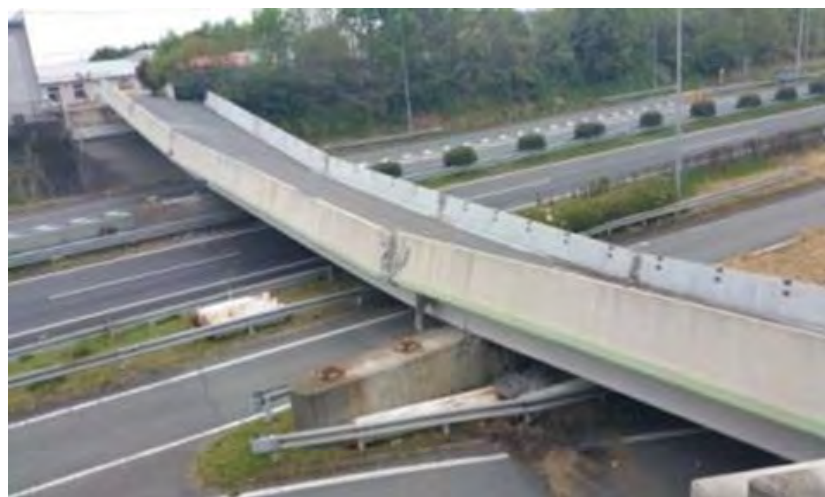
府領第一橋 (S47道示)

・構造的リダンダンシーの乏しい橋の倒壊 ……府領第一

・上下ピボットの支承の中間ロッキング橋脚の倒壊に伴う落橋

↑ 震後に全国注意喚起 + 道示の改定に反映  
「支承部の破壊で下部構造が不安定化しない配慮を要求」

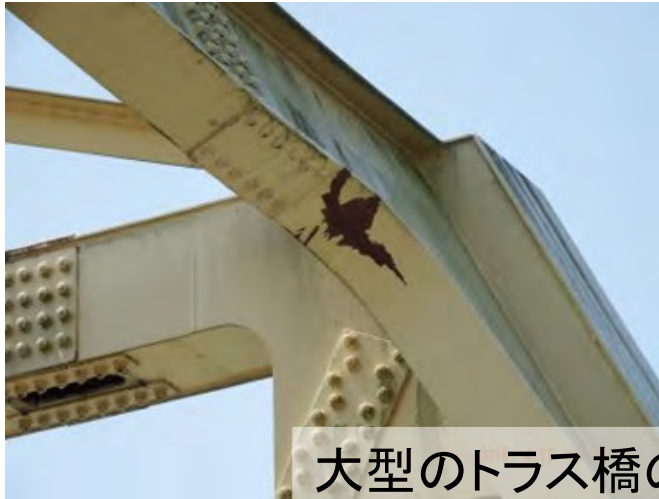
大型のトラス橋の橋門構等の塑性化

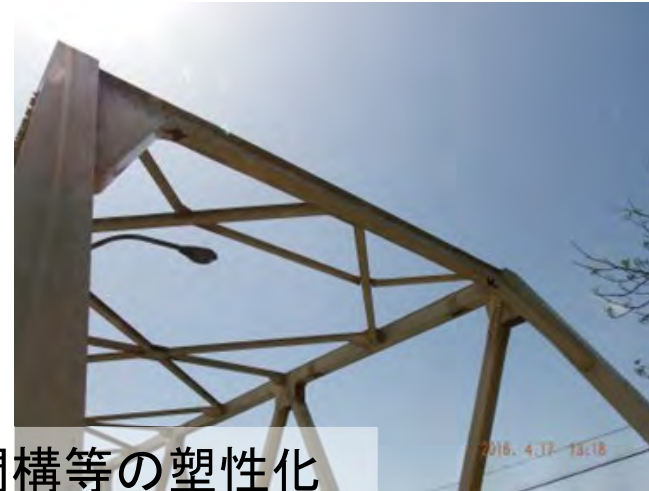
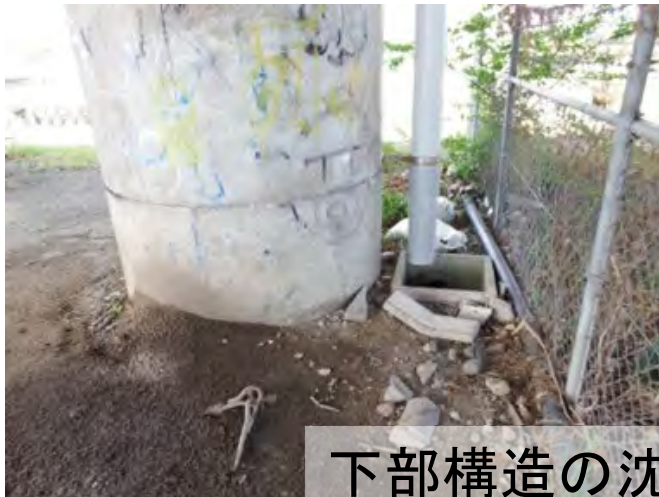
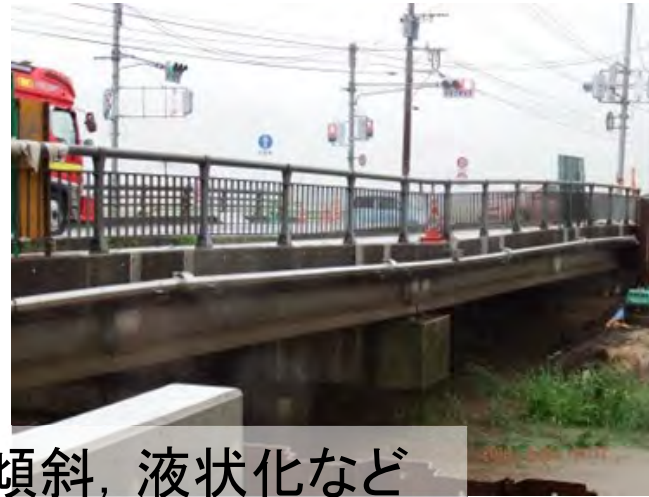
下部構造の沈下，傾斜，液状化など

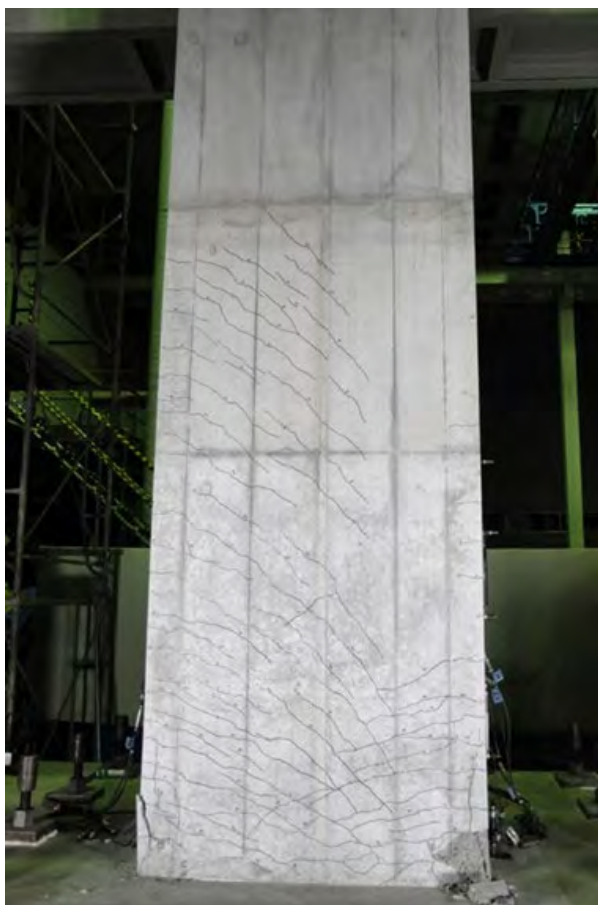
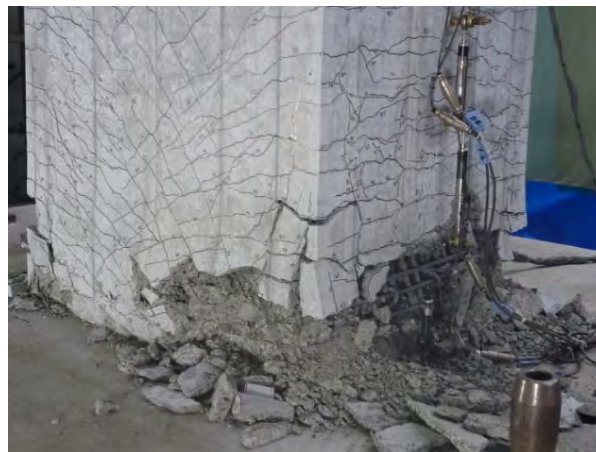
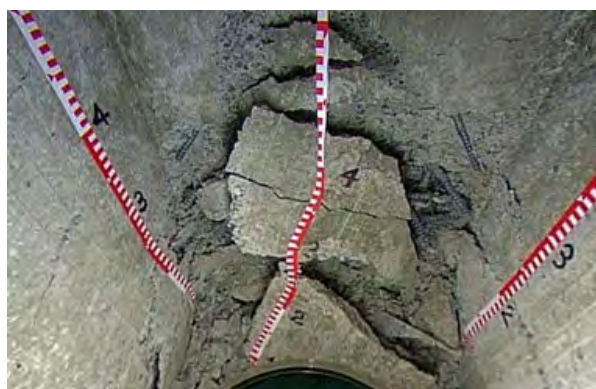
## 充実断面を前提とした照査基準を中空断面に適用する危険性

鉄筋量や断面積のみを一致させ中空化  
→ ひびわれが貫通し強度の急激な低下

H24道示にて細目を規定

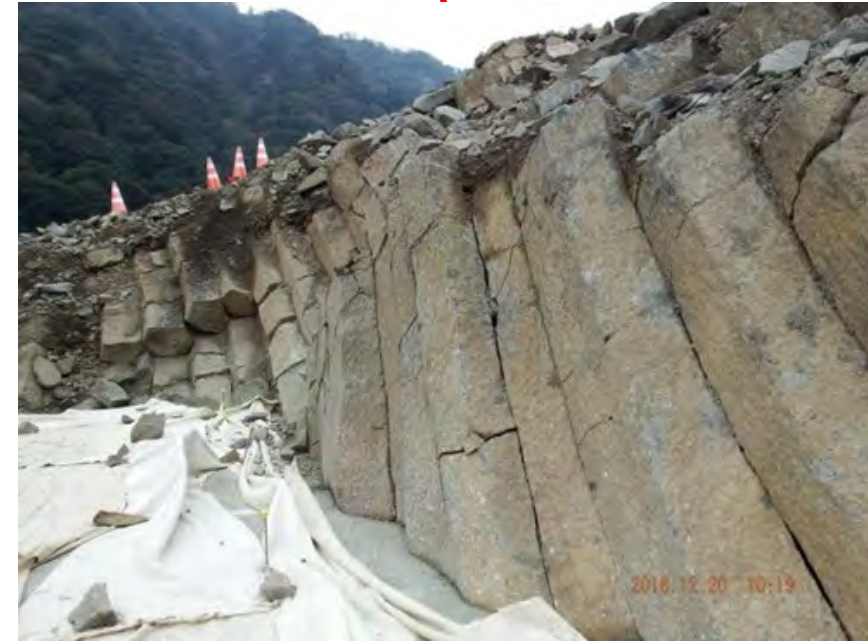
なお、橋台は柱状節理が露頭し脆弱化のリスクのある地盤が避けられない

⇒ 人力による丁寧な弱部(緩んだ岩)の除去・清掃

⇒ 表面からのセメントミルク注入とモルタル被覆による雨水の浸入防止策
