# 塩害を受けたコンクリート 構造物の耐荷性能

令和 8年10月14日

長岡技術科学大学名誉教授  
丸 山 久 一

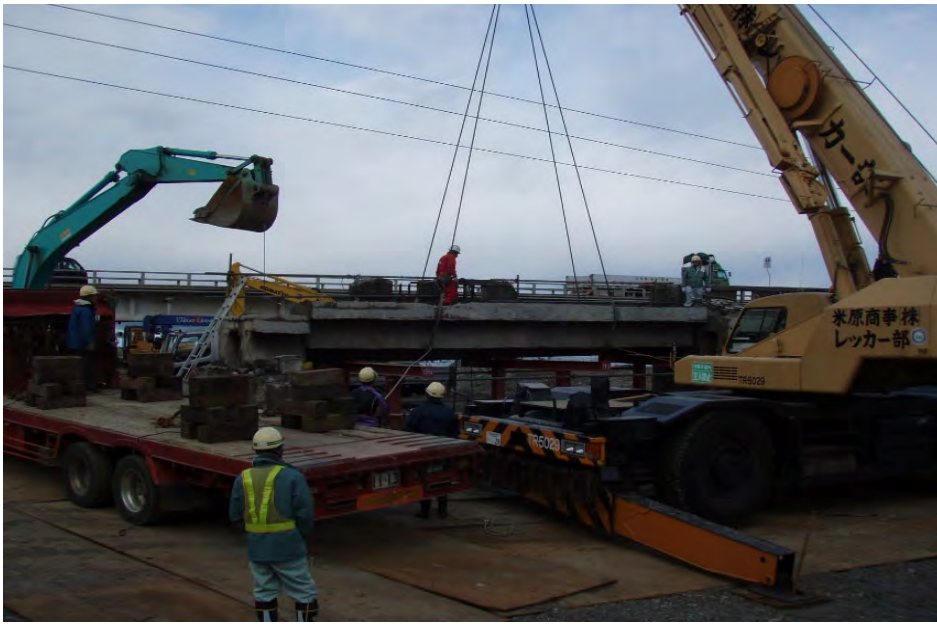
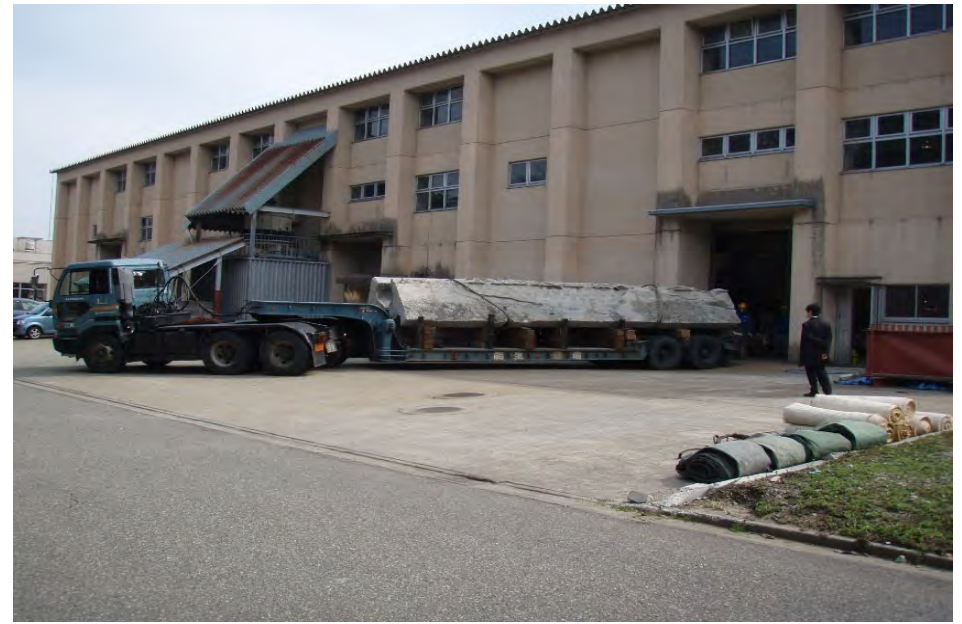
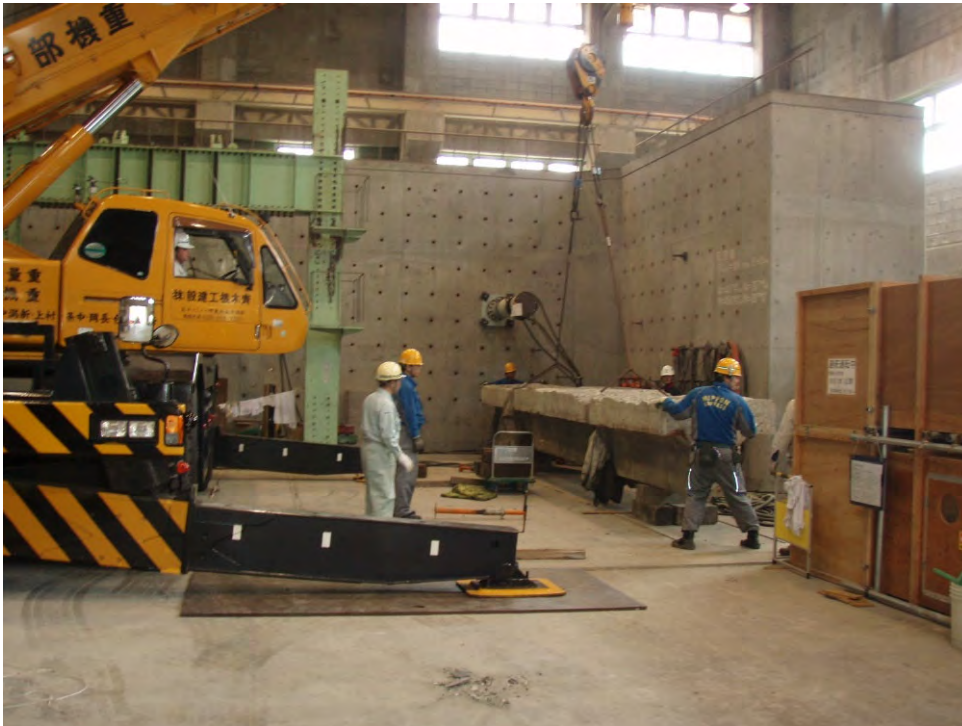
実橋梁から切り出したRC桁の  
実験室への搬入状況

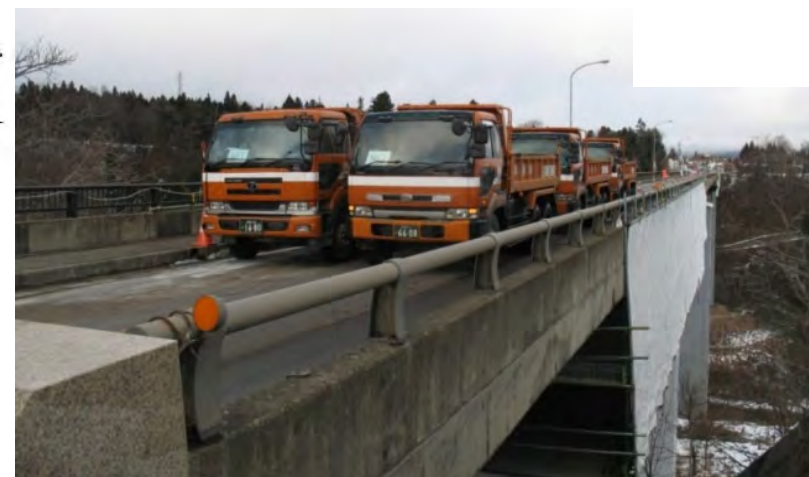
第1径間：損傷が著しい  
第4径間：損傷は軽微
